ПРАКТИЧЕСКИЕ МЕТОДЫ ОПРЕДЕЛЕНИЯ УВЕЛИЧЕНИЯ РЕСУРСА ГАЗОПЕРЕКАЧИВАЮЩИХ АГРЕГАТОВ

Цель работы - обследование технического состояния агрегата ГТК-10-2, оценка остаточного ресурса основных узлов и деталей после длительной эксплуатации, определение узлов, подлежащих безусловной замене.

Объектами исследований являлись детали и узлы газотурбинного агрегата ГТК-10-2, установленного на КС ДК "Укртрансгаз", изготовленных на НЗЛ в 1972 г. Наработка агрегатов на момент обследования составляет около 120 000 часов. Учитывается общее число пусков-остановов агрегатов с начала эксплуатации и из них количество

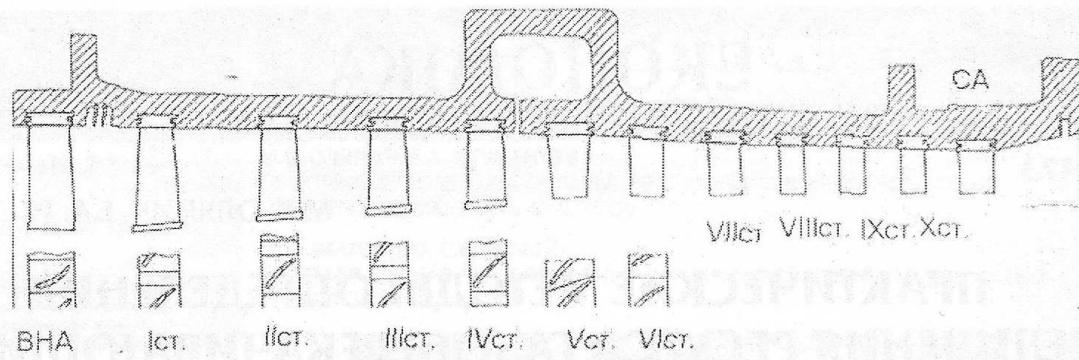
Рис.1. Направляющие лопатки ОК

Направляющие лопатки (рис.1) изготовлены из стали 20Х13Ш. Определяется состояние лопаток; какие механические повреждения на направляющих лопатках I-X ступеней, повреждение уплотнительных "усов" на бандажных полках лопаток I - IV ступеней; имеют ли лопатки ВНА эрозионный износ на входных кромках.

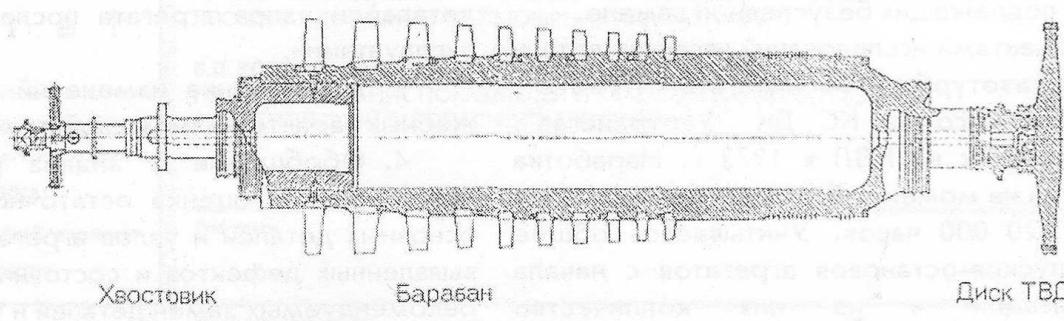
Рис.3. Ротор ОК-ТВД

Ротор осевого компрессора (рис.3) изготовлен из стали 34ХН3МА (барабан) и 34ХН1МА (хвостовик). Определяется состояния ротора, обнаруживаются дефекты. Шейки ротора должны быть заполированы, лабиринтные уплотнения восстановлены. Результаты замера твердости ротора турбокомпрессора заносятся в таблицу 1. Твердость металла вала ротора ОК-ТВД должна соответствовать марке стали 34ХН1МА и стали 34ХН3МА.

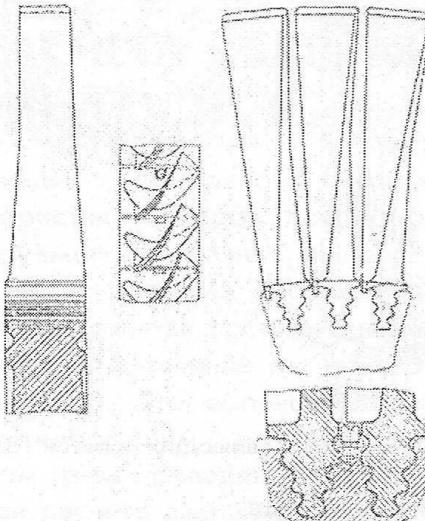
Рис.6. Рабочие лопатки ТНД

Рабочие лопатки ТНД изготовлены из сплава ЭИ893. Выполняется оценка состояния лопаток. При значительных механических

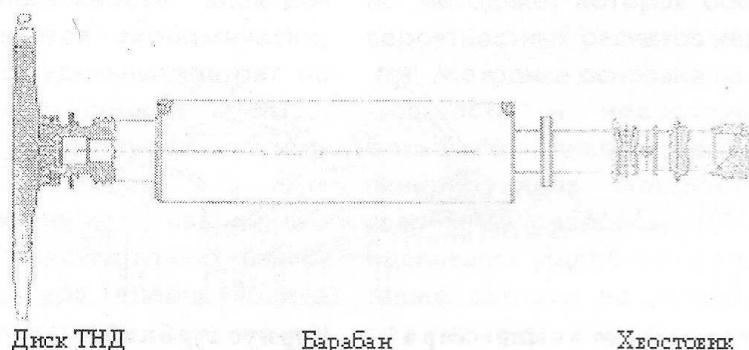
Рис.5. Ротор ТНД

Ротор ТНД (рис.5) изготовлен из стали 34ХН3МФА. Состояние ротора ТНД должно быть удовлетворительное. Шейки ротора заполированы, лабиринтные уплотнения восстановлены. Твердость металла вала ротора ТНД, выполненного из стали марки 34ХН3МФА, должна находиться в пределах

284....300 НВ и соответствовать нормативной 262...311 НВ.

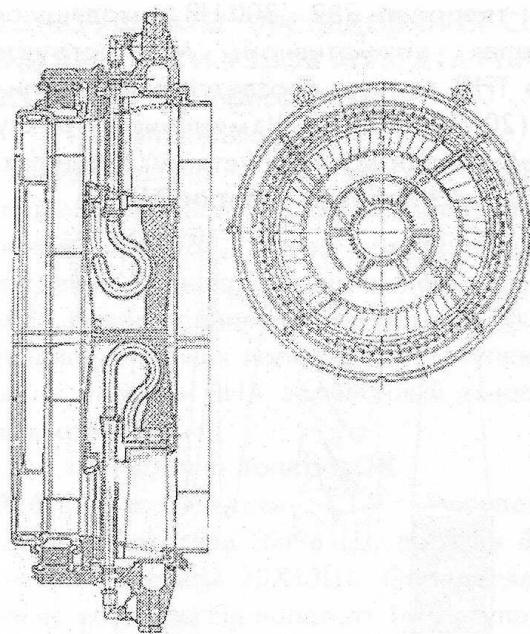
Рис.7. Обойма направляющих лопаток ТВД-ТНД

Обойма направляющих лопаток ТВД-ТНД (рис.7) изготовлена из стали 12МХЛ с сегментами из стали ЦЖ13. Состояние обоймы: осмотром устанавливается имеются ли трещины на внутреннем ободе обоймы в районе выходных кромок направляющих лопаток ТНД. Рекомендуется проверить геометрию обоймы и, в случае ее несоответствия требованиям чертежа, устранить эллиптичность в условиях ремонтного предприятия. Данные замеров твердости металла обоймы ТВД-ТНД заносятся в таблицу 1. Твердость металла обоймы должна соответствовать нормативной для данных видов сталей.

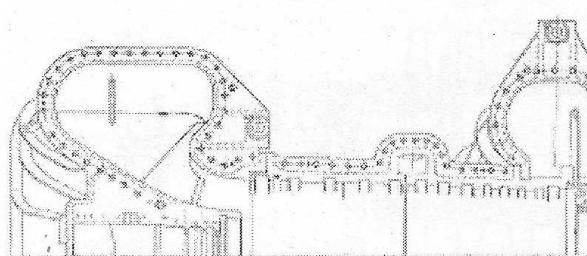
Корпус осевого компрессора

Рис.8. Корпусные элементы
